発行年月 2010.09.24

介護ベッドここが危ない!!

あなたの介護ベッドに危険なすき間が潜んでいる?

医療・介護ベッド安全普及協議会

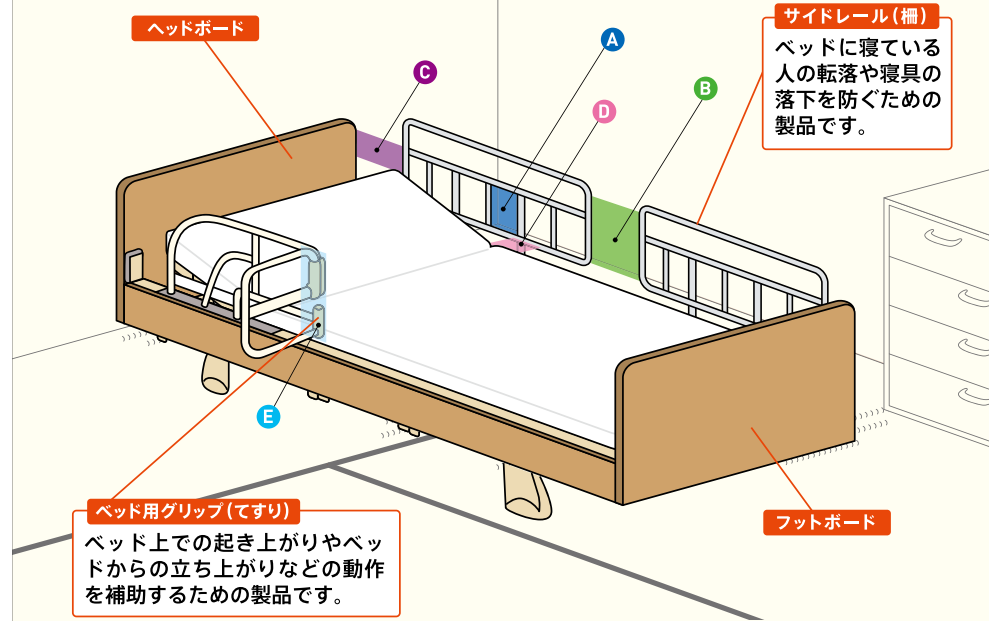
サイドレール関連 36件

- A サイドレール内のすき間
- B サイドレールとサイドレールのすき間
- C サイドレールとボードのすき間
- D サイドレールとマットのすき間
- E ベッド用グリップの固定レバーなど

■2007年5月14日～2010年8月31日集計
消費生活用製品安全法に基づく重大事故として報告されたもの
※重大事故：死亡、負傷または疾病であってこれらの治療に要する期間が30日以上等
■経済産業省による調査の結果、36件中22件が「製品に起因しない事故」と判断されています。

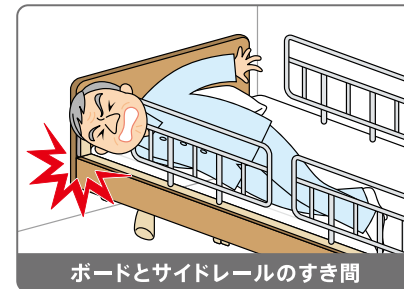
すき間に首が入り込む事故が多発しています。

介護ベッドのJIS規格では、図のようにサイドレールとサイドレールのすき間に直径6cmの硬い円柱状の器具が入らないこととされています。

確認してみよう 安全確認スケールを当てて、直径6cmの物が入りそうなき間がないか確認しましょう。

- ヘッドボードとサイドレールのすき間をクッションなどを入れてうめましょう。
- スペーサーなどによりサイドレールとサイドレールの間にはさまないようにしましょう。
※メーカーにより対応が異なります。詳しくはメーカーにご確認下さい
- 危険なすき間がないサイドレールに交換しましょう。

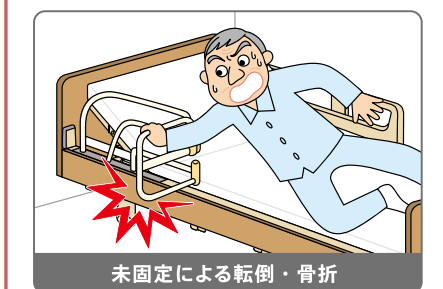
ベッド用グリップの固定を確認していますか?

しっかり固定していないと……
立ち上がるときに転倒し骨折の原因になります。

首振り機構の固定、ベッドへの固定は
確実ですか?

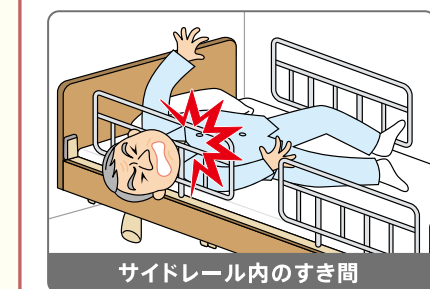
12cm以上のすき間があると……
サイドレールの中に頭が入り、窒息事故が発生しています。

安全確認スケールを当てて、直径12cmの
硬い物が入るすき間がないか計測しましょう。
